# 国仲砂川の壕

- 南上原地区ほ場整備工事(H27-2)における発掘調査報告書 -

2017 (平成 29 年) 宮古島市教育委員会

本報告書は、南上原地区ほ場整備工事 (H27-2) に伴い宮古島市伊良部字国仲で新規に発見された国仲砂川の壕の発掘調査成果をまとめた報告書である。

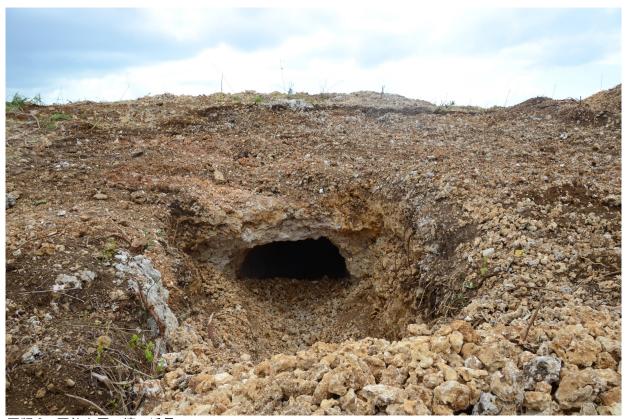
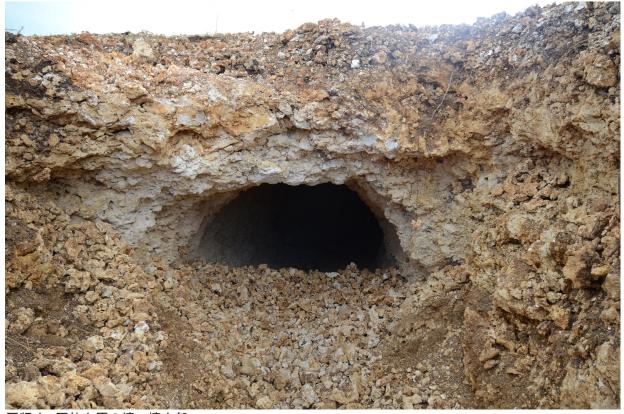
本壕は、忠魂碑の道向かいに位置し、ほ場整備工事に伴い、2012 年 10 月に新発見された壕である。工事により壕口部分の天井は崩落していたが、残存する壕の幅は約3 m、高さ2.8m、奥行き約8.5mであった。比較的内部の広い壕である。人為的に掘り込んでおり、旧日本軍によって構築されたものと考えられ、特に近隣に駐屯していた独立混成第59 旅団との関係性が深い壕と考えられる。

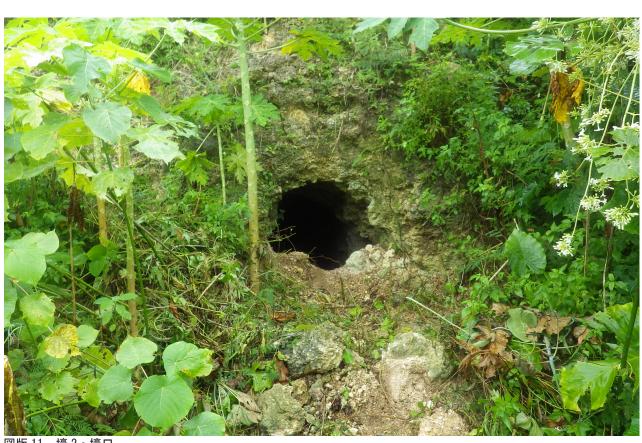
図版 11 壕 2・壕口

壕口から約8.6m進んだ段階で、幅は約3.2mに縮小し、その幅のまま直進する。この範囲においても、両壁面には半月状の掘り込みが確認される。入口部分と同様に、概ね対応関係が認められるが、北西部の壁面で6ヶ所なのに対し、南東部の壁面では8ヶ所が確認される。また、いずれの掘り込みも粗雑である。

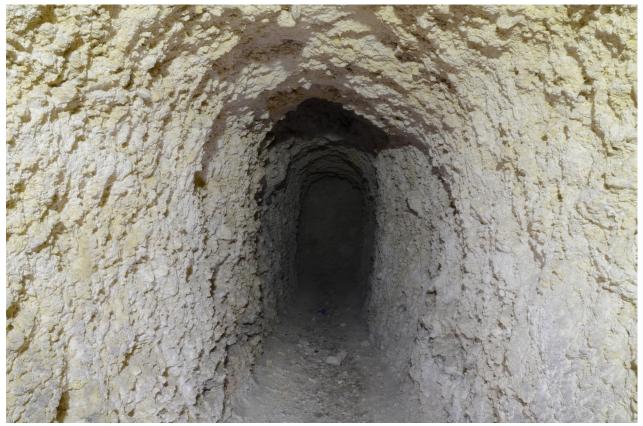
図版 12 壕 2・壕内部

壕 2 は、標高約 39m の小丘陵の下部に位置する壕で、サトウキビ畑が隣接する。壕 2 は、平面形態が南北方向に直線的にのびる壕で、全長は 13.9m である。壕の高さは約  $2.0 \sim 2.1m$  で、人が立って歩けるほどの高さを有しているものの、幅は平均して約  $1.0 \sim 1.1m$  で、なんとか人がすれ違うことができるほどの幅である。壕の断面形態は、床面部分が約 1m であるが、天井部近くは、約 1.2m で最大幅を有し馬蹄形の形態をなす。壕の壁面には、1 ケ所灯り取りと思われる窪みと黒く変色した部分が確認された。本壕は、その他の 3 つの壕とは形態的にも異なり、単純化された造りである。その用途としては、その他の壕を利用時の緊急避難を目的とした壕と推察される。
