宮古島市内戦争遺跡分布調査報告書(1)

- 城辺地区・上野地区 -

平成30(2018)年3月宮古島市教育委員会

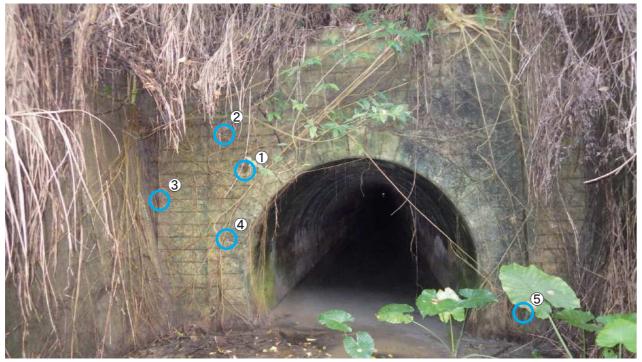
図版 3. 瑞福隧道の弾痕(○は弾痕の位置を示す)

隧道口部分には、5つの弾痕が確認される。いずれも、着弾の衝撃によって円形に破損する。隧道口は コンクリート造りであるため、日本軍の軍事施設と誤認され、機銃掃射を受けたものと推察される。弾痕 の数がそれほど多くないことから、集中的に機銃掃射の対象にされたというよりは、単発的な様相が強い と考えられる。

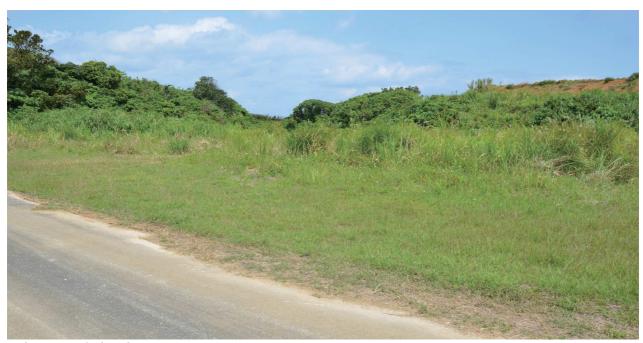
写真201. 長南陣地壕群皿 近景

2基の壕のうち、西側に位置する壕は、壕口部分に石灰岩の岩塊が多くあり、内部に入ることは困難である。また、東側に位置する壕については、今回内部の確認までを行っていない。

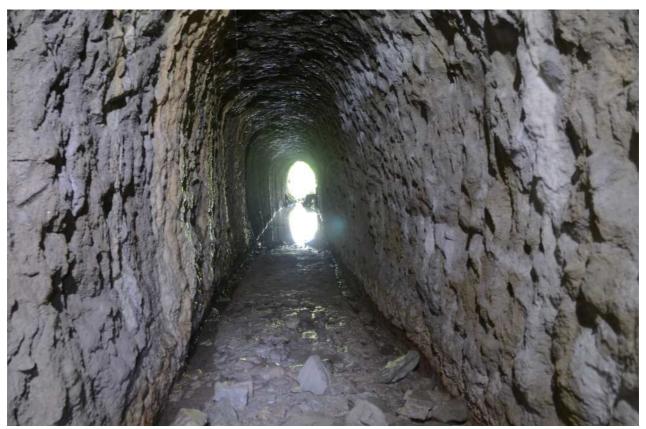
写真255. 壕口2を望む。床面の両端には溝が設けられている。

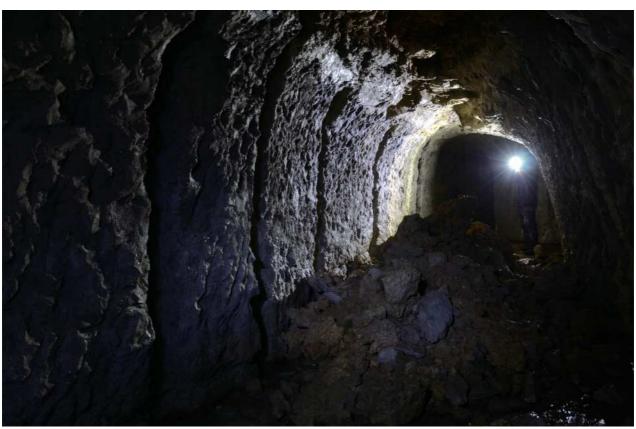
写真 256. 壕内(連結部。壁には柱を設置するための掘り込み跡が明瞭に残る)

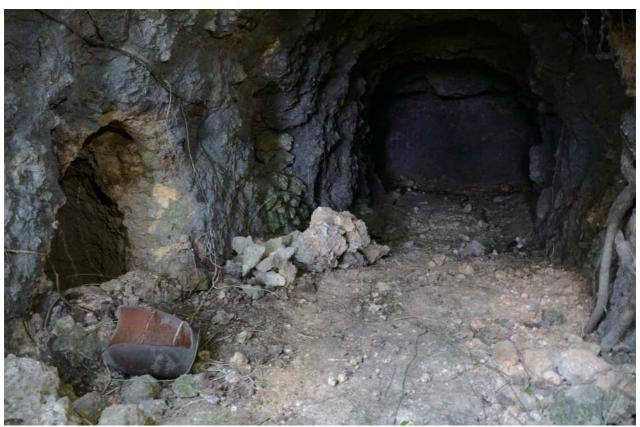
写真302 壕3壕口2内部(写真左側は岩陰墓として2次利用されたことがみてとれる)

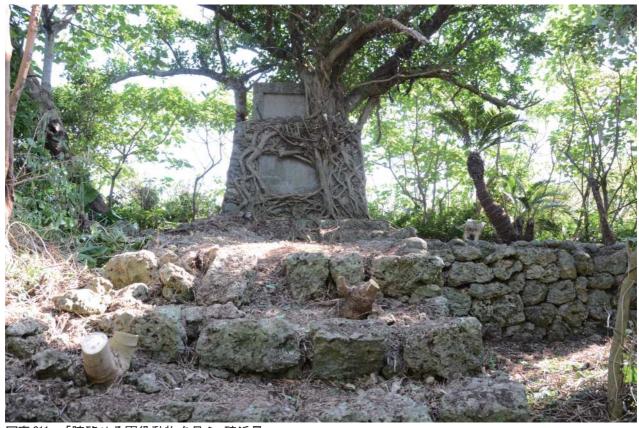
写真311. 「陣歿せる軍役動物を吊ふ」碑近景

本碑は県道78号線の北側にある、雑木林の小山をおよそ10メートル分け入ったところに建立されている。斜面に石積の階段(10段)を構築し、小山の頂上部を石垣で囲った、幅7メートル、奥行き5メートル、高さ1メートルに整地された平地に碑が建立されている。

碑の大きさは、幅 2.5 メートル、奥行き 1 メートル、高さ 2.3 メートルである。現在はガジュマルの大木に覆われて、碑文をすべて読み取ることは困難であるが、かろうじて読める碑文には、「陣歿せる軍役動物を吊ふ 昭和 20 年中秋 納見中将誌」とある。また、碑文下の土台には写真に示したような文様が確認できる。

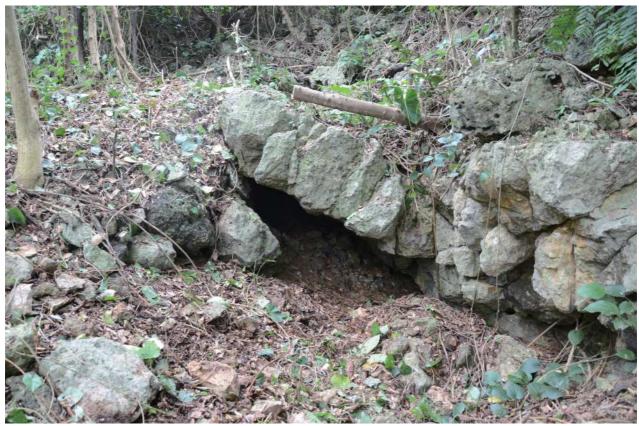
写真404. 東の砲台跡

砲台は戦後に破壊されたと思われ、現在では大部分が瓦礫に埋まった状態にある。しかし、コンクリート造りのドーム型施設の天井部分や入り口部分などを部分的に確認することができ、砲口は西南西を向いて、岩盤を掘りこんだ後にコンクリートで施設を構築している。コンクリート造りの施設の幅は分からないものの、奥行は約7メートルと推察され、内側の幅は約3.8メートル前後と推察される。また、コンクリートの幅は約 $0.5 \sim 0.6$ メートルと非常に厚く、強固な作りであったことが伺い知れる。

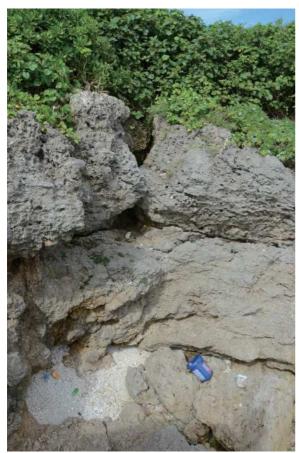
写真 448. 壕 5 近景

壕 5 は、本遺跡内で最も規模の大きな銃眼である。海岸の崖面部分の自然地形を利用して構築されている。銃眼は自然の空洞を利用しており、断面形態はほぼ三角形の形状を呈する。内陸部の地表面から縦穴部分の床面までは約 3 メートルを有する。海側部分の石灰岩の岩塊を利用して縦穴へ入ることができ、足掛け用のステップが 3 つ確認できる。縦穴は、1.4 メートル× 1.2 メートルの略方形状を呈する。

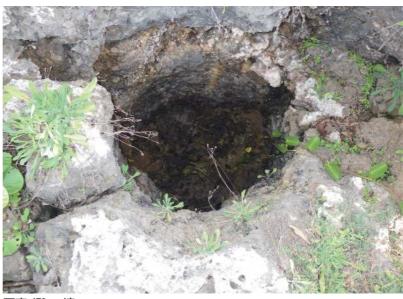
写真 452. 壕 7

壕6、壕7も石灰岩を縦穴に掘り込んで構築しており、海側部分に銃眼を有する。

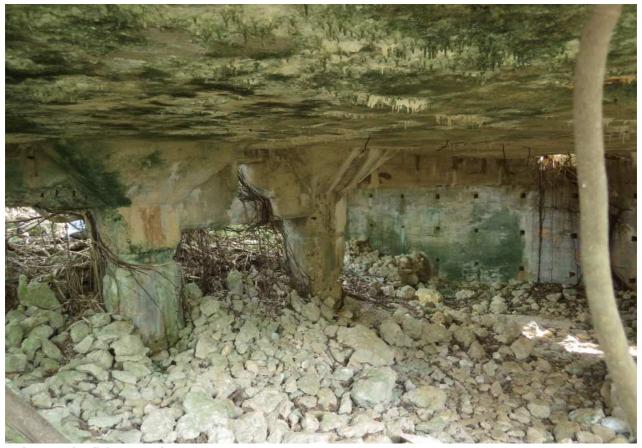
写真538. 戦闘指揮所 内部

外側部分の入口は、幅が1メートル前後、高さは2メートルほどである。天井までの高さは約3メートルであり、天井部分のコンクリートの厚さが0.5メートル以上の強固な作りとなっている。

天井の一部は崩落し、床面にその残骸が散乱しているが、中央部分には2本の柱が残されている。壁面部分などは、戦後、鉄筋を取り出すためにコンクリートをはがし取った痕が、ほぼ全面に見られる。

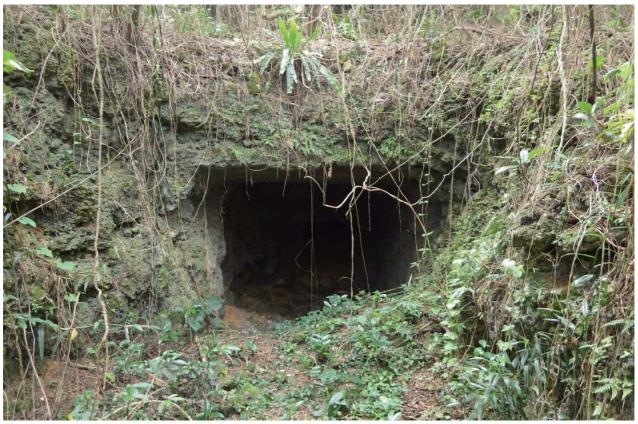
写真 575. 壕(17) 壕口

壕⑰ 琉球石灰岩を掘り込んで作られており、羨道は 11.5 メートルを有する。壕口は東を向き、幅 3.3 メートル、高さ 3 メートル、奥行は直線で約 7 メートルまでは進めるが、奥には上方に向かう幅 2 メートルの斜坑があり、土石の流入で埋没している。壕⑰では天井の剥離がみられ、床面に瓦礫による凹凸感がある。また、壕の奥の方、斜坑入口部分に"ヒメノ"と黄色い塗料で記されている。
